INFORME SOBRE LA POSIBLE AFECCIÓN BIOLÓGICA DE LAS OBRAS DEL PROYECTO DE MEJORA Y AMPLIACIÓN DE LA PLAYA DE TAURO, TÉRMINO MUNICIPAL DE MOGÁN, GRAN CANARIA

BIOCON – ECOAQUA, Universidad de Las Palmas de Gran Canaria
1 de junio de 2016

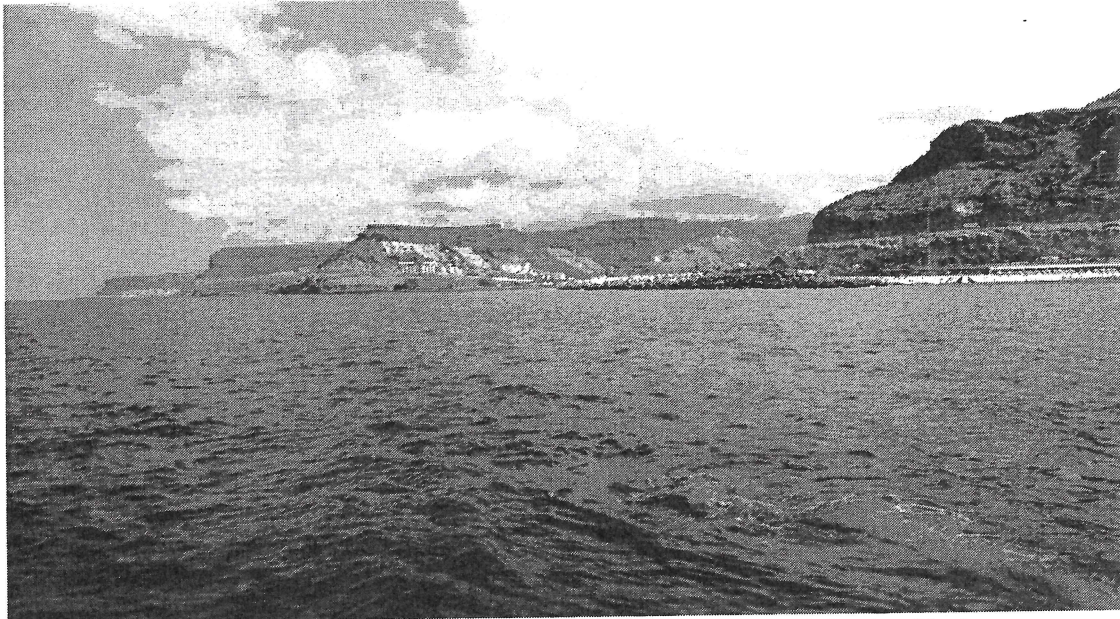
1.- Panorámica de la escollera de Playa Amadores y Playa del Cura al fondo. Obsérvese como se puede identificar la extensión superficial de la mancha de sedimentos finos.

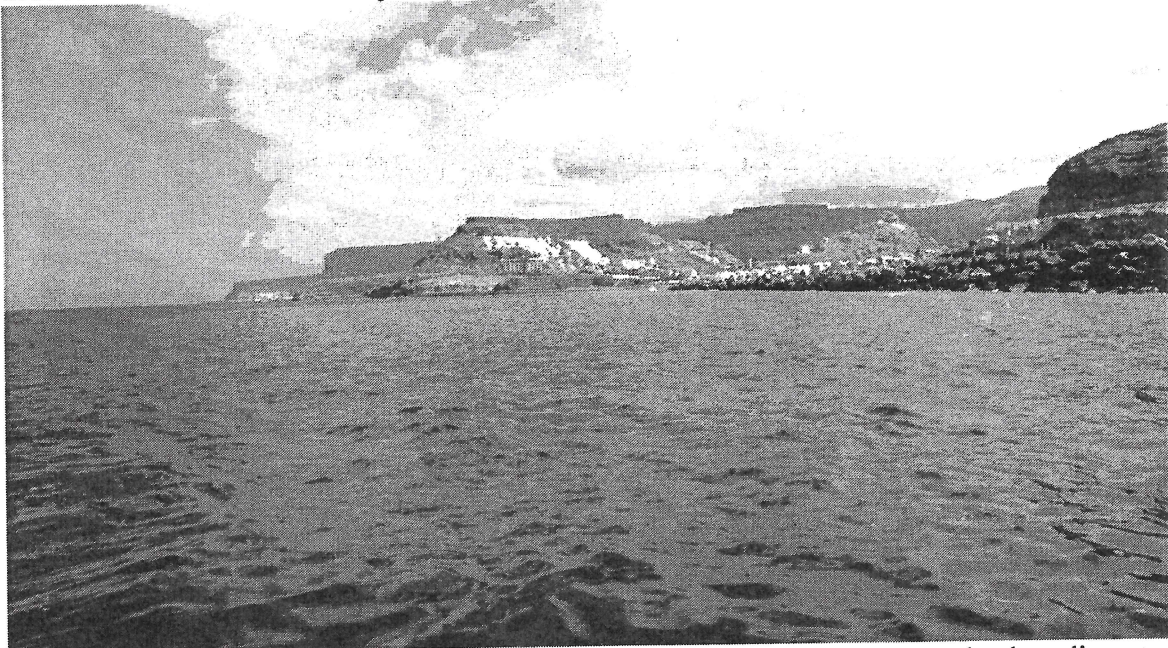
2.- Panorámica desde la escollera de Playa Amadores a Playa del Cura. La mancha de sedimentos finos es más intensa en las proximidades en la zona cercana a la Playa de Tauro

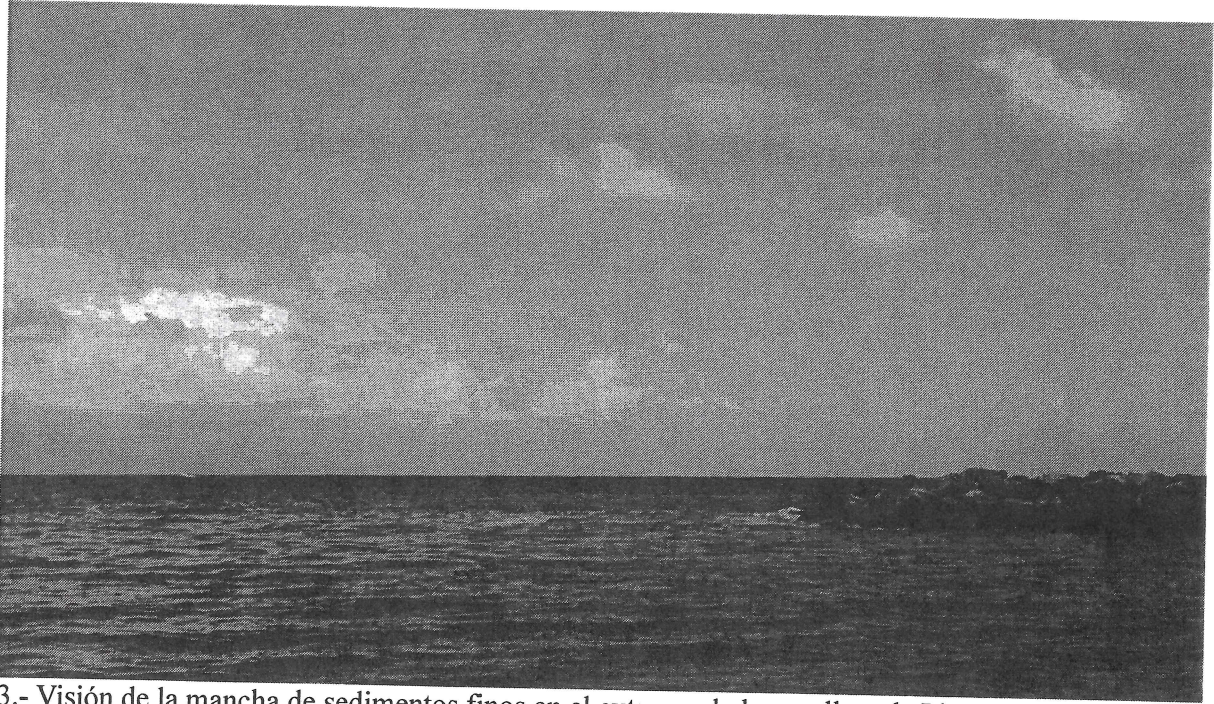
En segundo lugar, se identificó una amplia área / mancha de dispersión de sedimentos finos procedentes de las obras en la superficie marina; ésta mancha fue observada hasta más allá de la bocana de entrada a la Playa de Amadores y también en dirección W y NW. En general, se observó una gran cantidad de finos en suspensión en toda el área prospectada, especialmente en la bahía de Tauro. A partir de aquí se producía una amplia dispersión de finos, tanto en dirección NW, W y hacia el SE. La mayor dispersión correspondía a esta última dirección, concretamente hacia la zona de abrigo de la playa de Amadores, incluso penetrando en el interior de la misma. Tanto frente a la bahía de Tauro como frente a la playa de Amadores, la dispersión de finos penetraba en el interior de la ZEC ES7010017, con código ZEC GC_33, denominada “Franja Marina de Mogán”.

3.- Visión de la mancha de sedimentos finos en el extremo de la escollera de Playa Amadores.

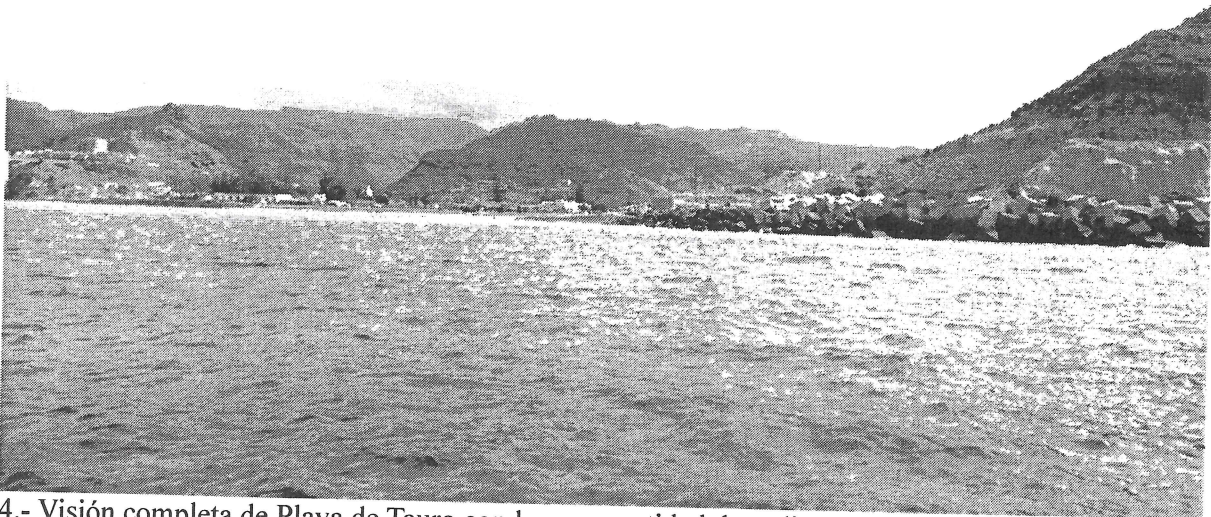
En primer lugar, se pudo comprobar el trabajo de varios tractores y la llegada continuada camiones que traen arena foránea hasta pie de playa. Los camiones vierten la arena en la parte alta de la playa y, acto seguido, los tractores se encargan de distribuirlas hasta penetrar en el mar, bajo el límite de marea. Este aporte continuado de arena foránea es el origen de la gran cantidad de sedimentos finos existente en la orilla de la Playa de Tauro.

4.- Visión completa de Playa de Tauro con la gran cantidad de sedimentos finos en suspensión, especialmente en la zona más cercana a la orilla, derivados del vertido de arena en la orilla.

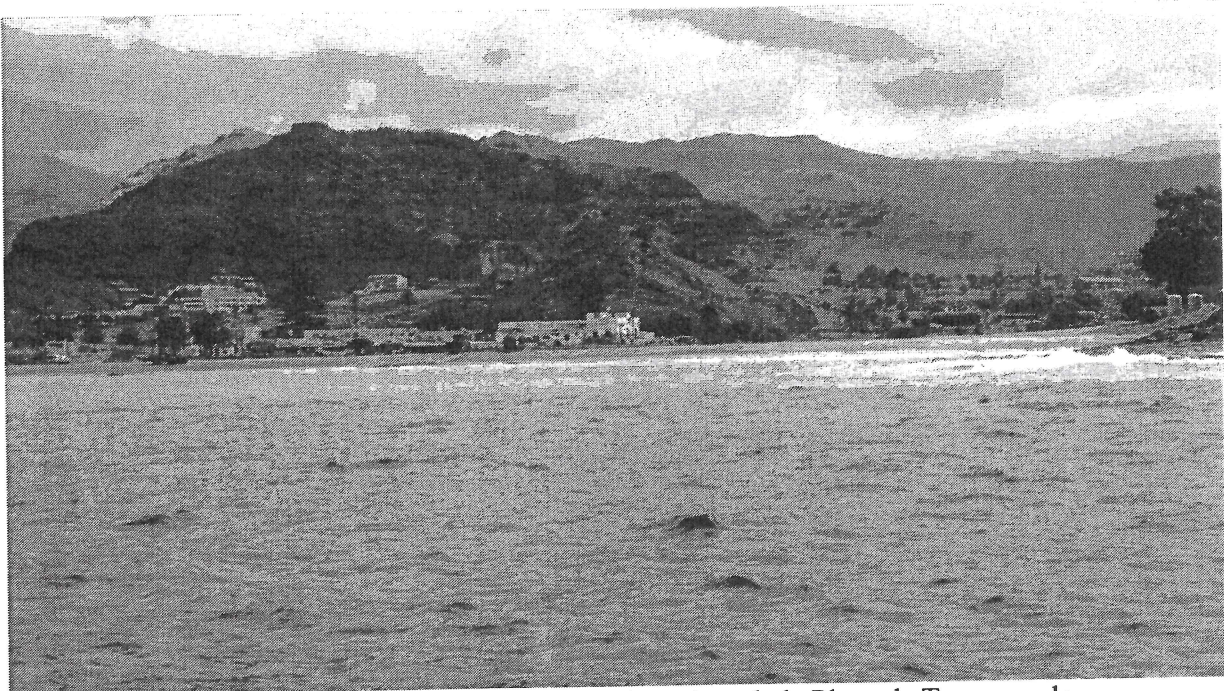
5.- Panorámica de distintas actividades de la obra de mejora de la Playa de Tauro con la aportación de arena foránea transportada por camiones, que es extendida por tractores a pie de playa.

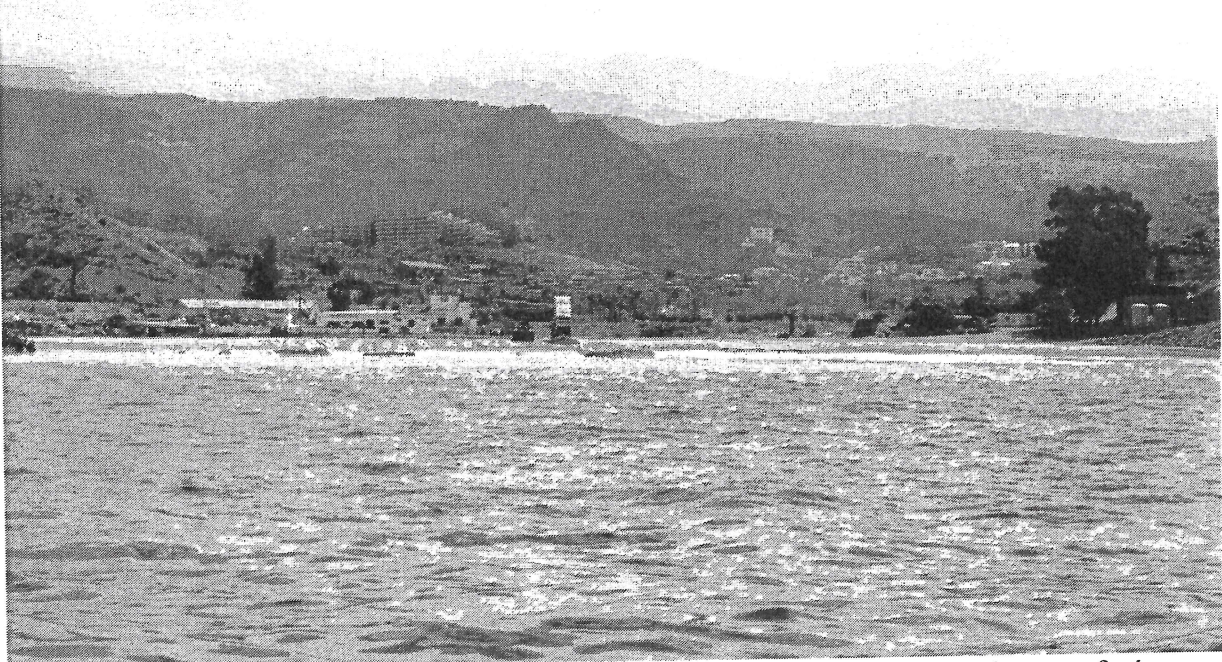
6.- Otra panorámica de la obra de mejora de la Playa de Tauro con la aportación de arena foránea por camiones, que es extendida inmediatamente por tractores a pie de playa.

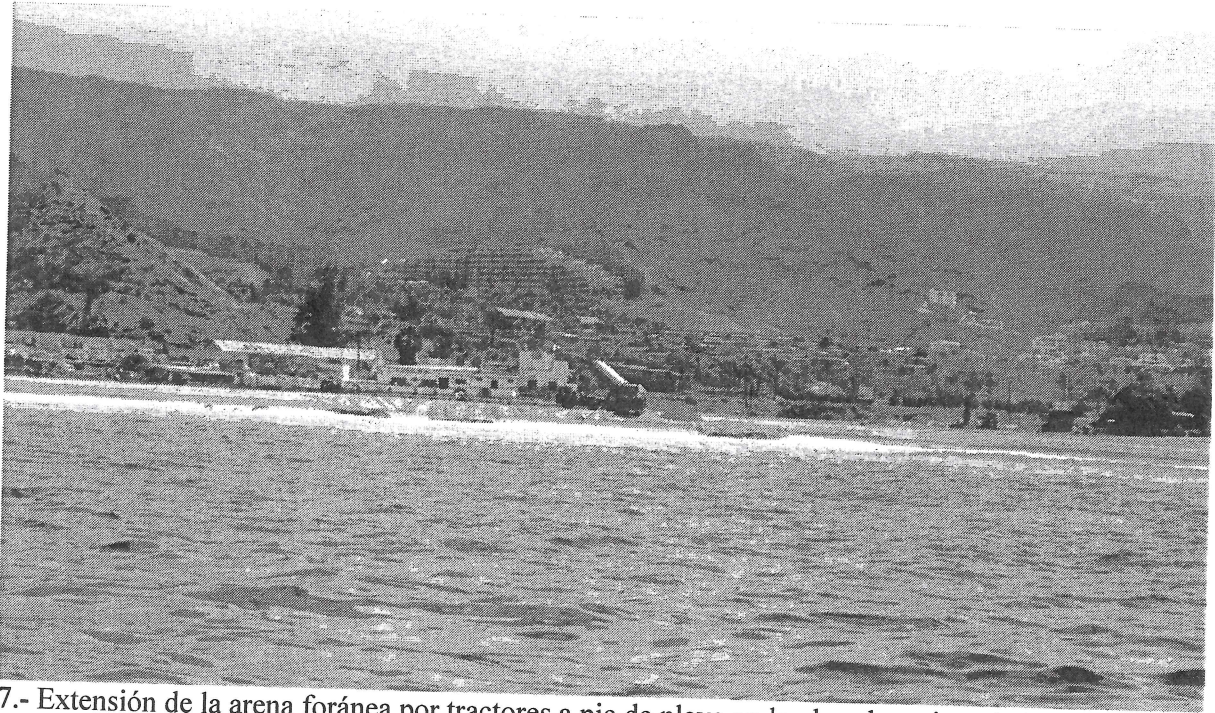
7.- Extensión de la arena foránea por tractores a pie de playa en la obra de mejora de la Playa de Tauro.

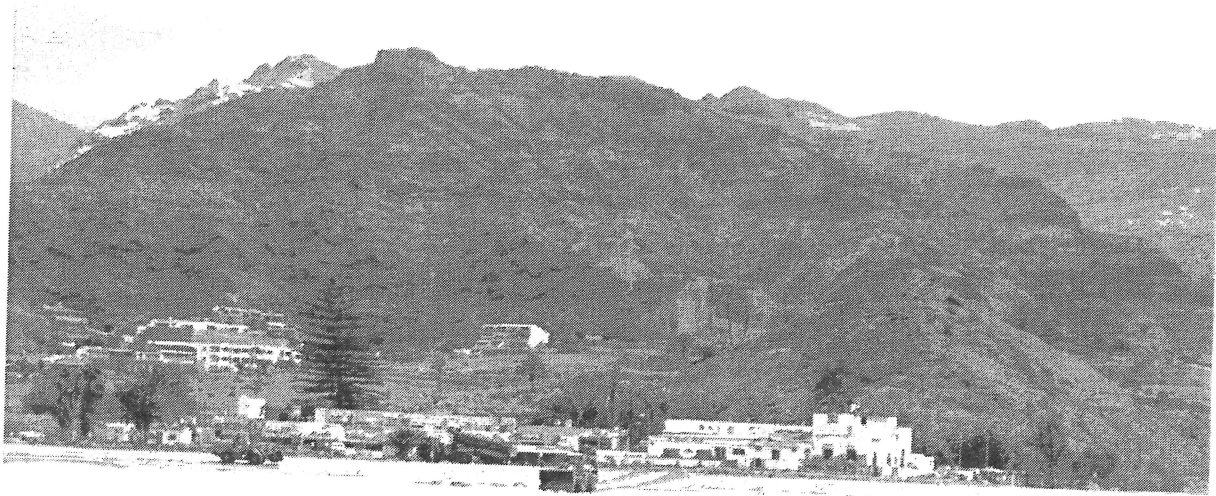
8.- Tractores a pie de playa, extendiendo la arena foránea hasta el límite de marea en la obra de mejora de la Playa de Tauro.

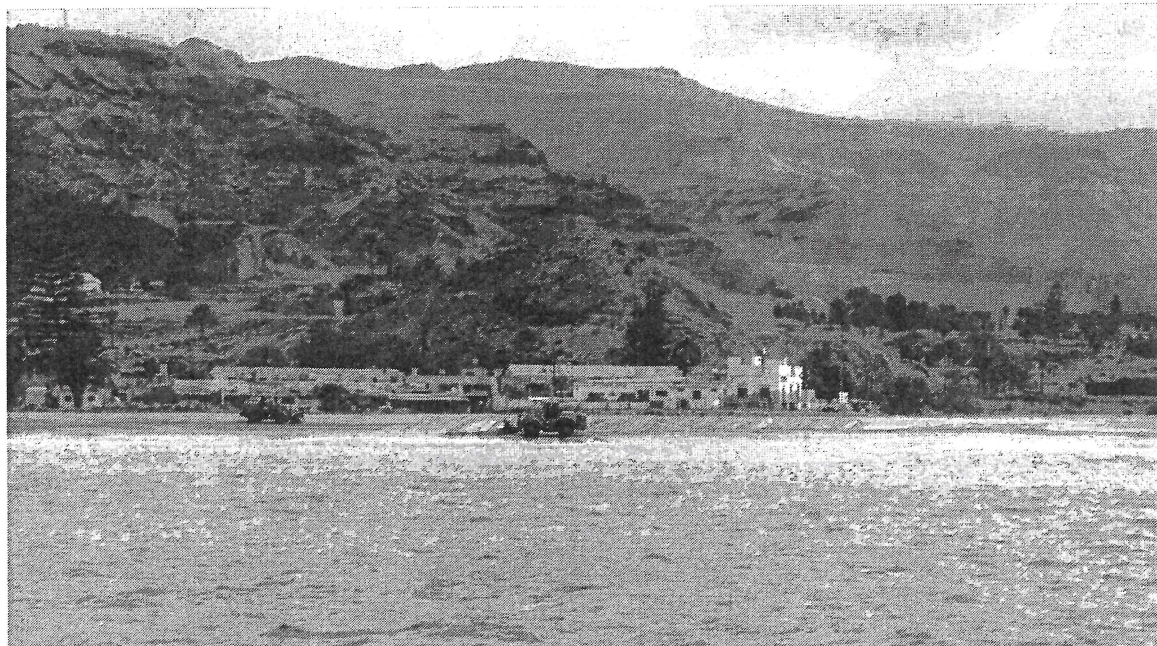
9.- Tractores a pie de playa, extendiendo la arena foránea a lo largo de la playa en la obra de mejora de la Playa de Tauro.

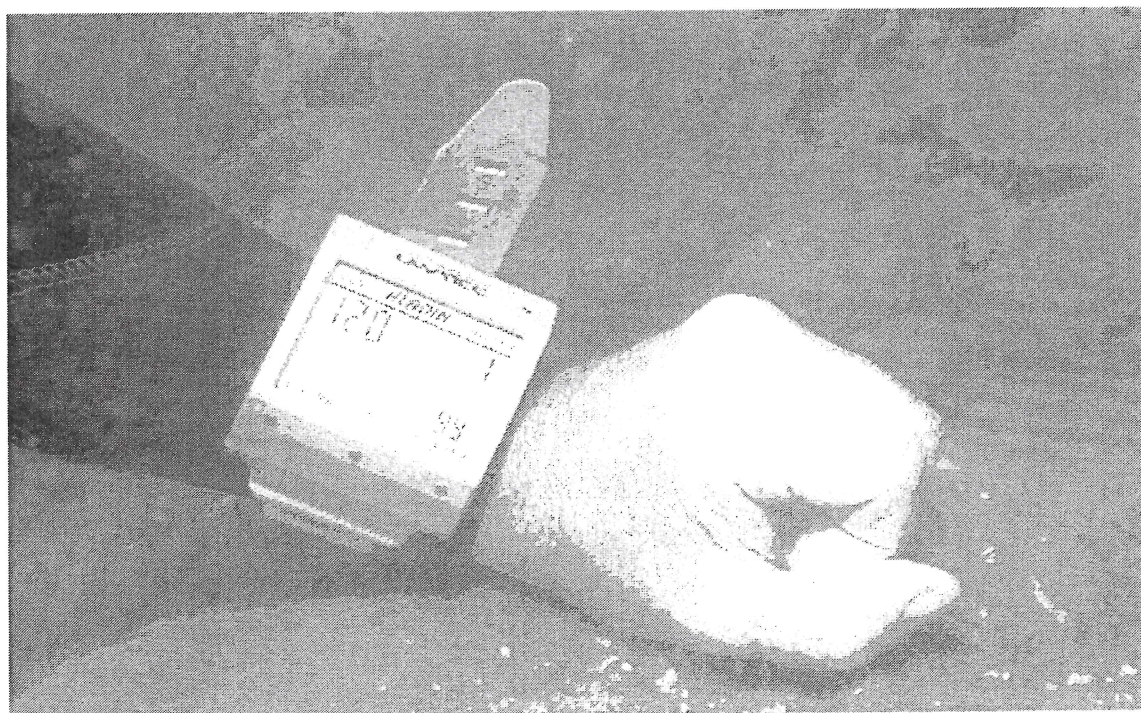
Frente al punto de arranque del dique de abrigo NW de la playa de Amadores, se realizó un transepto submarino desde 28R 0428120; 3074446, profundidad 10 m, hasta 28R 428203; 3074490, profundidad 3 m, recorriéndose aproximadamente 100 m de distancia. A lo largo de este transepto, se observó cómo los 3-4 m de la columna de agua más cercanos al fondo, se encontraban con una gran cantidad de sedimentos en suspensión y, en consecuencia la visibilidad es esta zona era prácticamente nula. Con muchas dificultades, dada la poca visibilidad existente, se comprobó que el fondo en esta zona se corresponde con un sustrato rocoso formado por piedras de tamaño relativamente grande y con presencia de algunos erizos de la especie *Diadema africanum*.

10.- Profundidad al final del transecto en la zona prospectada 1. Se puede comprobar la falta de transparencia de la columna de agua por la gran cantidad de sedimentos finos en suspensión.

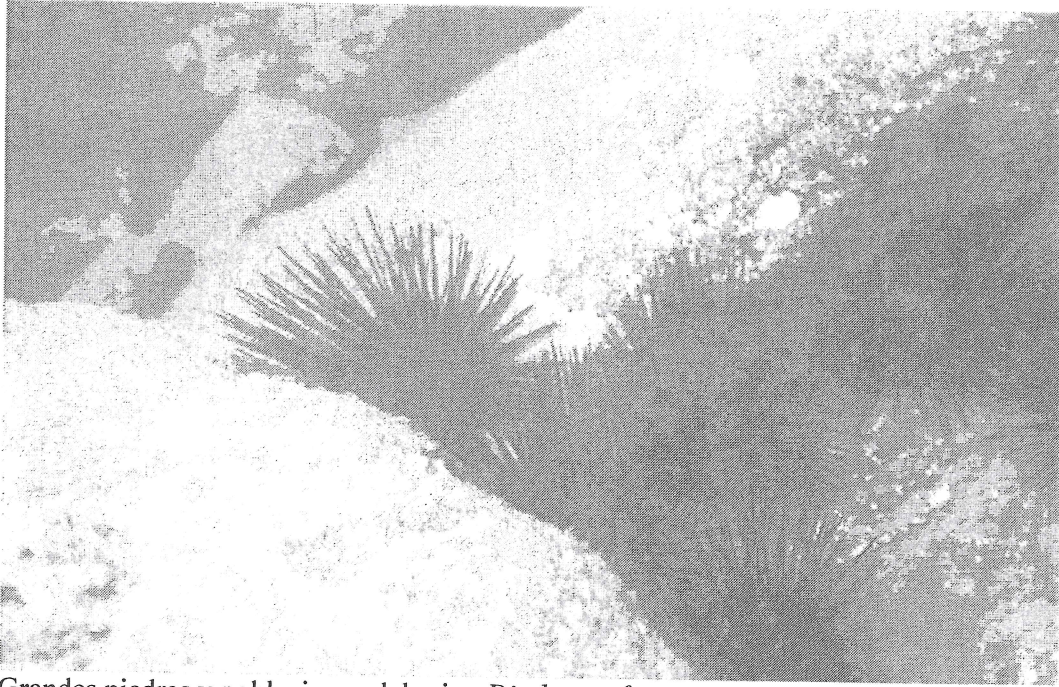
11.- Grandes piedras y poblaciones del erizo *Diadema africanum* en la zona prospectada 1.

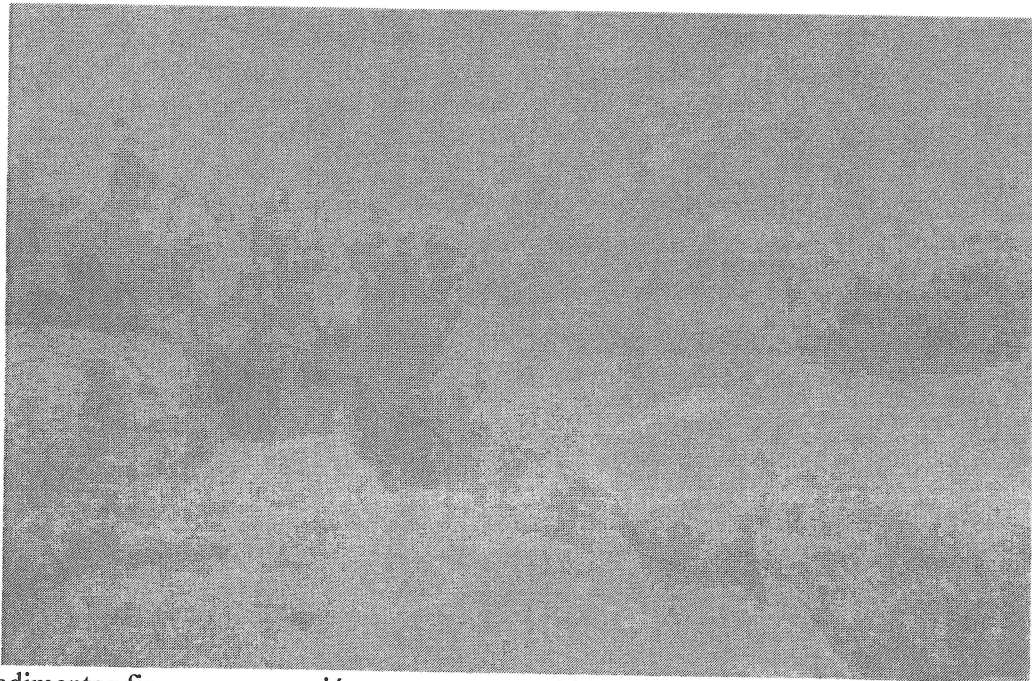
12.- Sedimentos finos en suspensión que generan turbidez y reducción de la penetración de la luz en la zona prospectada 1.

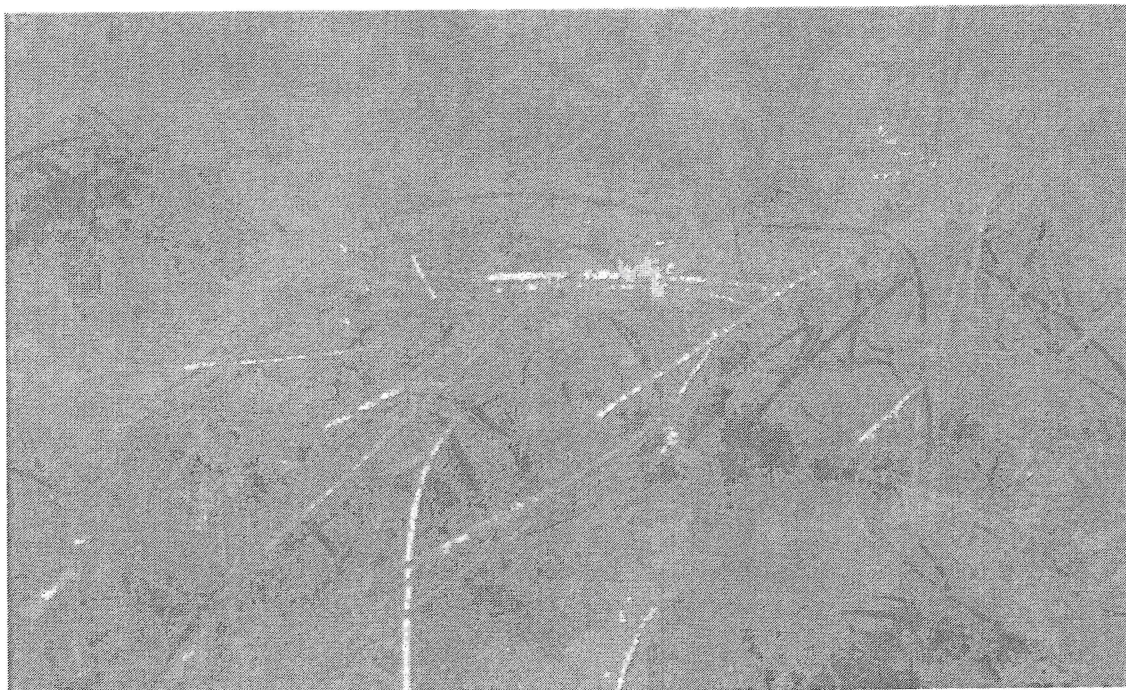
Durante la tercera inmersión realizada frente a la playa de Amadores (28R 0428423; 3073901; 16-17 m) se constató la existencia de pequeñas poblaciones de la especie *Cymodocea nodosa*, creciendo con densidades relativamente bajas y con hojas largas, con abundante crecimiento de epífitos. La visibilidad en esta zona era de 2 a 3 m debido a la presencia de los sedimentos finos en suspensión. Por este motivo, resultó imposible determinar los límites de distribución de la especie en la zona. Para determinar esta distribución sería necesario realizar una prospección más amplia y en mejores condiciones de visibilidad. No obstante, el límite de la ZEC se corresponde en esta zona con la batimétrica de 21-22 m; esta profundidad es ligeramente superior al límite batimétrico de distribución de las praderas de fanerógamas marinas en Canarias, aunque algunas praderas pueden superar el límite de los 20 m de profundidad, dependiendo de la transparencia del agua, de la dinámica marina y de las características oceanográficas. También, se pudo constatar la existencia de otra especie de fanerógama marina: *Halophila decipiens*, creciendo de forma abundante como acompañante de *Cymodocea nodosa*. Igualmente se pudo reconocer diversas poblaciones del alga verde *Caulerpa cylindracea* creciendo entremezclada con las especies anteriores.

13.- Haces de *Cymodocea nodosa* a 17 m de prof. observados en la zona prospectada 3. Obsérvese la turbidez y poco penetración de la luz por la presencia de sedimentos finos en suspensión.

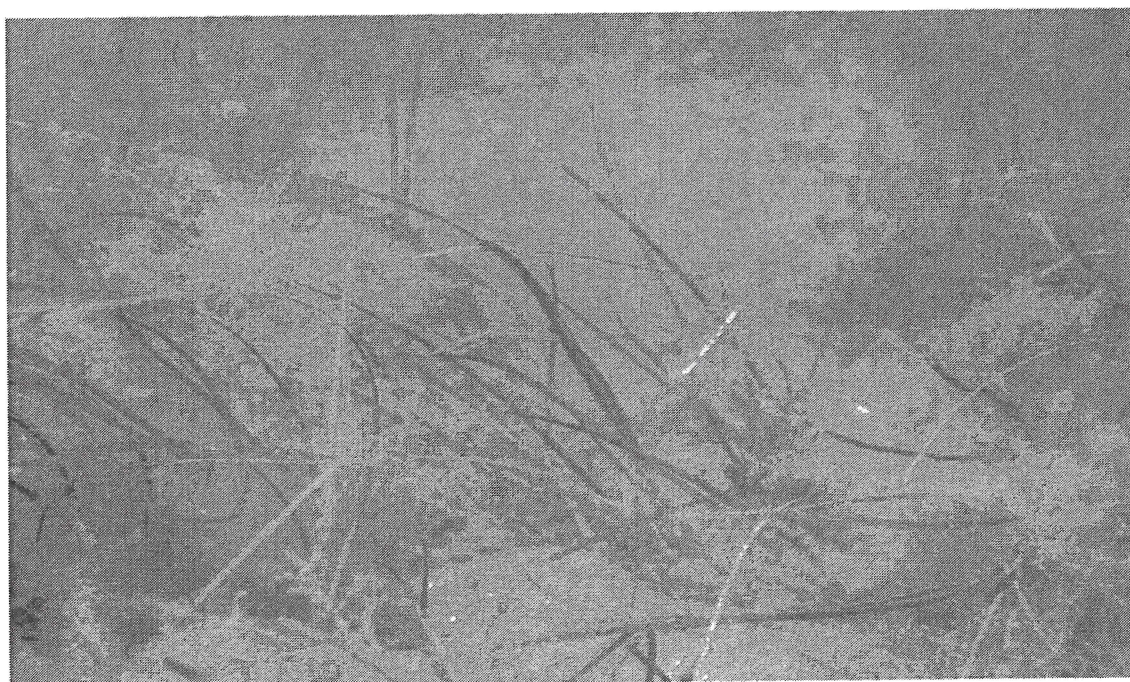
14.- Otra imagen de haces de *Cymodocea nodosa* a 17 m de prof. en la zona prospectada 3. Obsérvese la elevada presencia de epífitos sobre las hojas y la baja visibilidad.

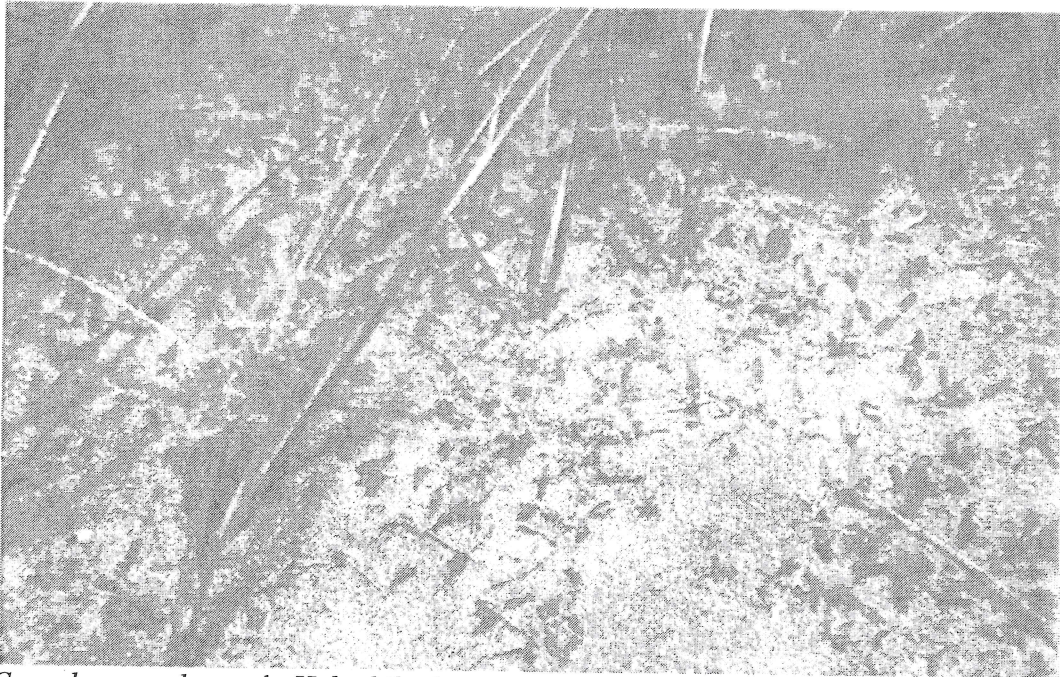
15.- *Cymodocea nodosa* y de *Halophila decipiens* a 17 m. de prof. en la zona prospectada 3. Se puede comprobar la poca transparencia del agua por la existencia de sedimentos en suspensión.

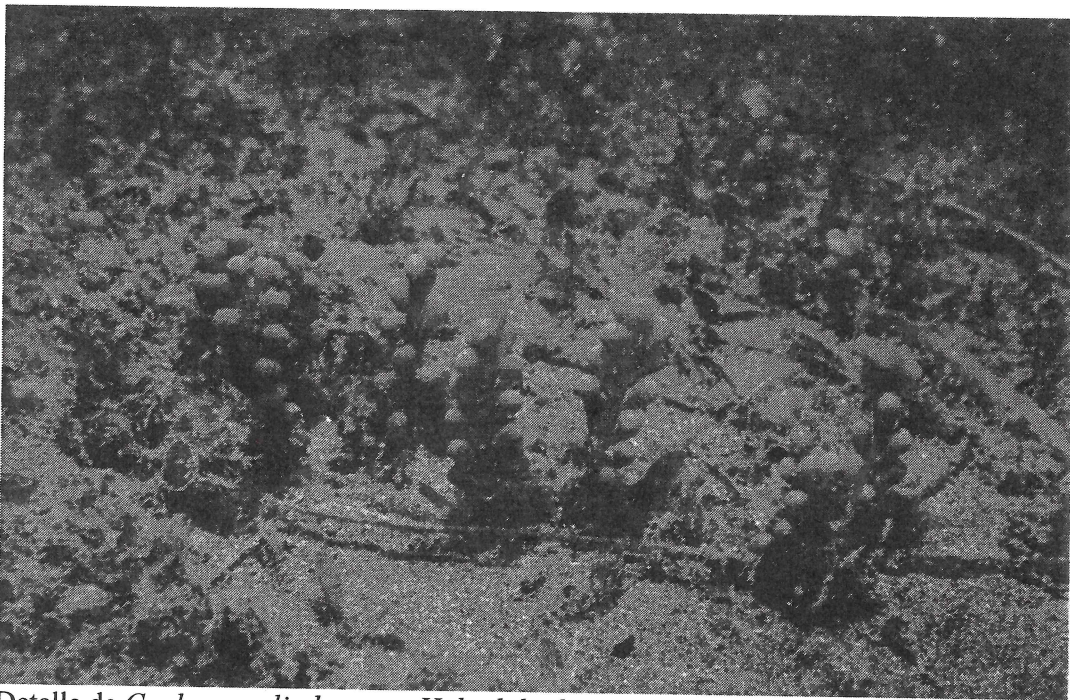
16.- Detalle de *Caulerpa cylindracea* y *Halophila decipiens* a 18 m. de prof. en la zona prospectada 3. Obsérvese la presencia de abundante material particulado procedente de los sedimentos finos.
